TEXTAR
BRAKE TECHNOLOGY

Procenjivanje grešaka nastalih prilikom proizvodnje, montaže i upotrebe kočionih pločica i kočionih diskova.

Tehničke informacije

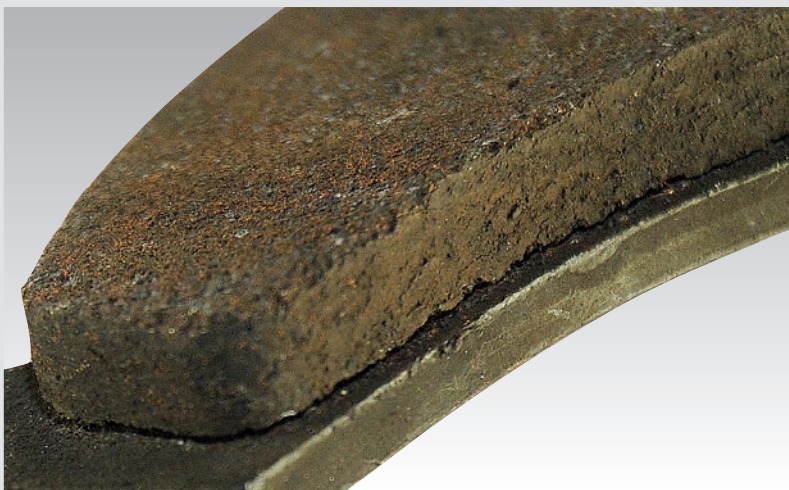
- Odvajanje na ivicama izazvano upotrebom novih kočionih pločica na izrazito istrošenim kočionim diskovima
- Nedovoljna sila potiskivanja pločice ka disku
- Druga mehanička preopterećenja
- Dugotrajno često visoko termičko opterećenje kočionih obloga pločica

► Odvajanje ivica

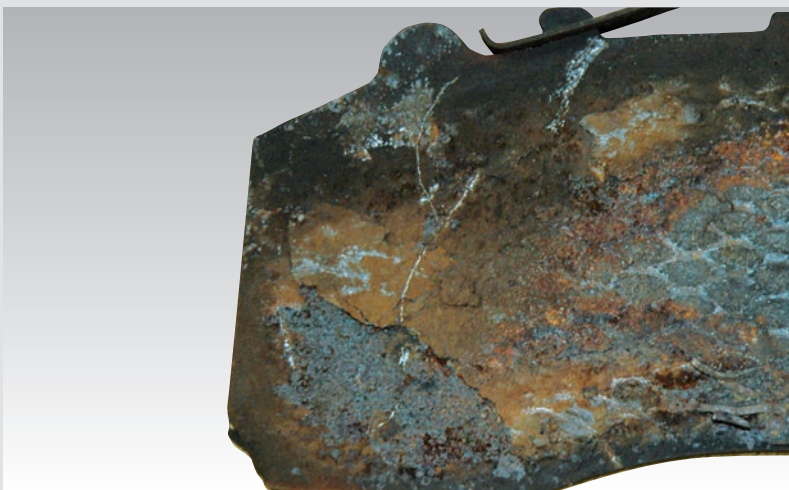
- Frikcioni materijal postaje porozan (kompletno ili lokalno)
- Odvajanje mase obloge izazvano rđom
- Jasni tragovi rđe na pločastom nosaču obloge
- Ostaci od lepka
- Na nosaču obloge mogu se videti ostaci slojeva kočione obloge iz međusloja

► Intenzivno prodiranje korozije

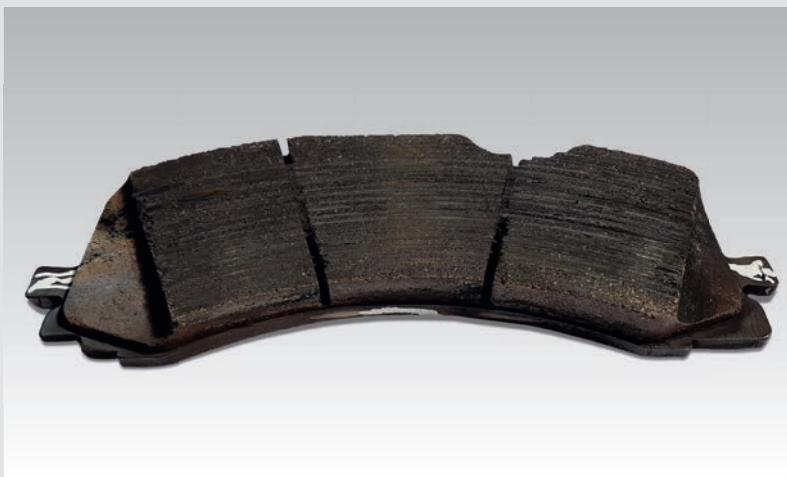
Obloge kočionih pločica bile su duže od 15 - 20 min. izložene temperaturi iznad maksimalno dozvoljene.

Ovom prilikom sastojci koji u smeši služe za vezivanje komponenata i stabilnost su potpuno degradirani i uništeni.

- Frikcioni materijal se raspada, zbog krтости delimično se krūni i/ili dolazi do oštećivanja međusloja i lepka. Obloga se odvaja u celosti; dolazi do ljušpanja frikcionne obloge. Dolazi do delimične promena boje nosača obloge. Obloga kočionene pločice otvrdnjava, ima tvrdi sloj, crveno-mrka promena boje same obloge, delimično se pojavljuje beli pepeo.

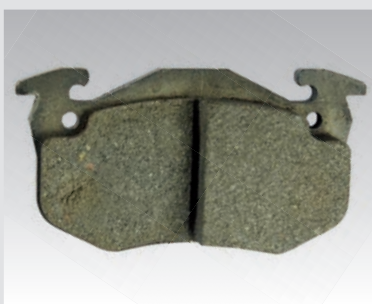
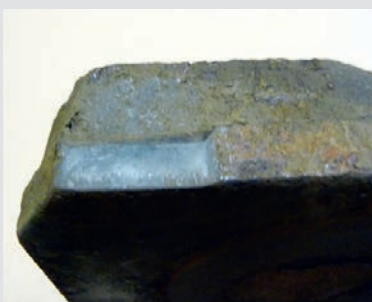
Kočione pločice mogu se oštetiti prilikom pada ili pri neadekvatnoj montaži ili do deformacije dolazi usled ekstremnih naprezanja zbog nestabilnosti u kočionim čeljustima.

- Materijal kočione obloge odvaja se od metalnog nosača obloge. Dolazi do razdvajanja slojeva, delaminacije. Kočione pločice su nove, do razdvajanja dolazi iznad mesta lepljenja frikcionog materijala i metalnog nosača. Oštećenje vidljivo na metalnom nosaču frikcionog materijala.

Na metalnom nosaču frikcionog materijala prepoznaje se oštećenje izazvano savijanjem metalnog nosača.

Prekomerno opterećenje metalnog nosača izazvano nestabilnošću pločice u kočionim čeljustima.

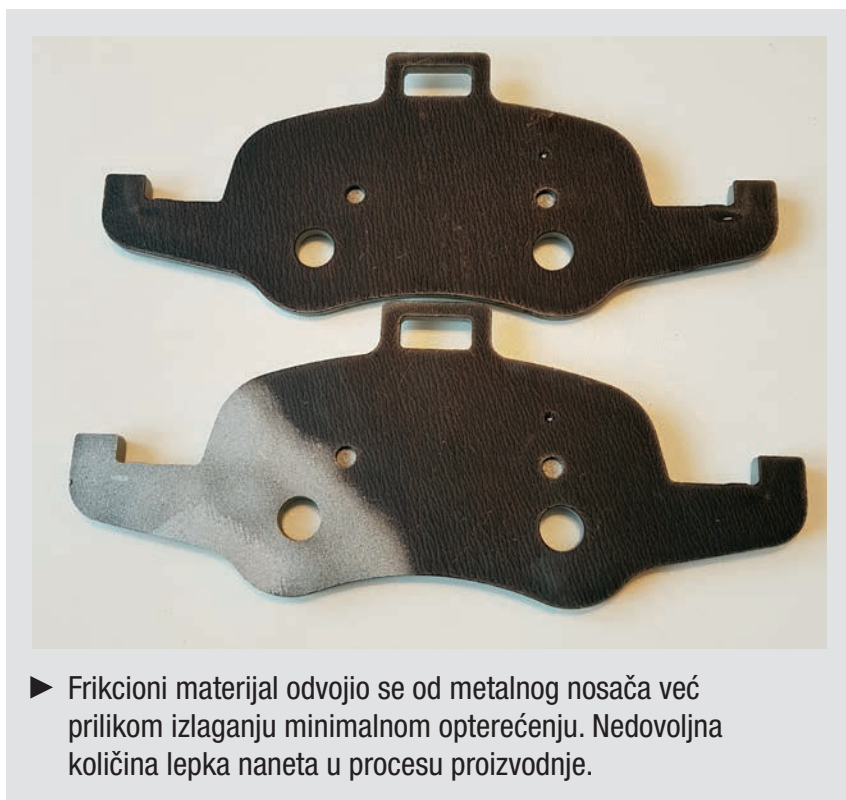
- Metalni nosač obloge je gladak ili su međusloj i lepak samo delimično vidljivi
- Lepak nije OK. Međusloj nepravilno raspoređen.

- ▶ Frikcioni materijal odvojio se od metalnog nosača već prilikom izlaganju minimalnom opterećenju. Nedovoljna količina lepka naneta u procesu proizvodnje.

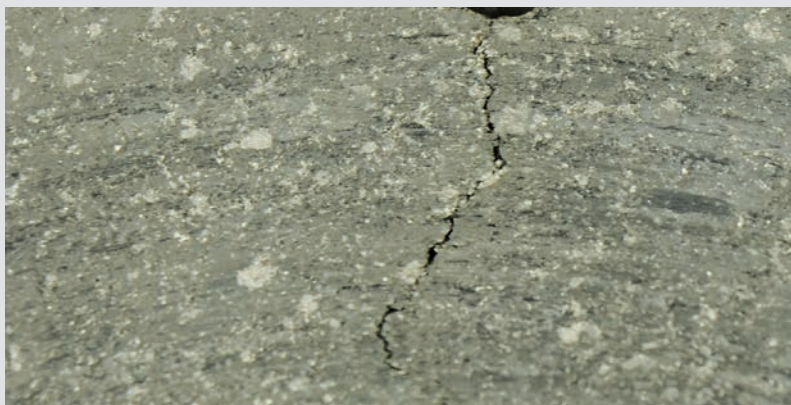
- ▶ Pukotine na površini mogu se zanemariti, ne predstavljaju bezbednosni rizik. Čak i u slučaju pojave većih žljebova na oblozi nema bojazni u pogledu stabilnosti kočione obloge.

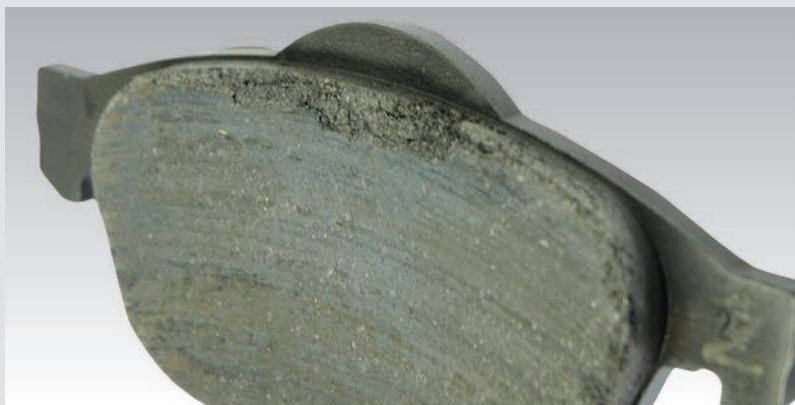
► Iskrzane ivice mogu se ignorisati, ne predstavljaju bezbednosni rizik.

- Ove pojave mogu biti različitog stepena u zavisnosti od nivoa termičkog i mehaničkog opterećenja.
- Erodirane ivice se mogu tolerisati ukoliko ne prelazi 10% ukupne frikционе površine.

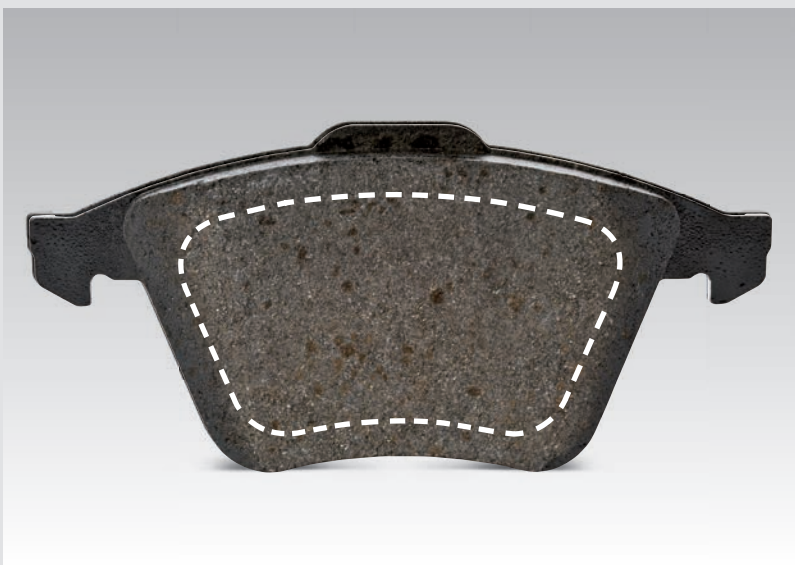
► Iskrzane ivice su dopuštene unutar označenog područja, međutim maksimalno 10% ukupne površine obloge sme biti izkrzano.

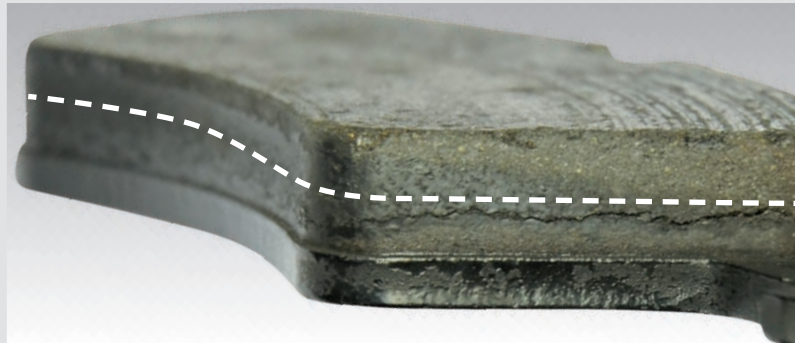
- Odvajanje ivice u području označenom isprekidanom linijom nije dopustivo.
- Horizontalna naprsnuća i odvajanje slojeva frikcionog materijala nije dopustivo.

- ▶ Zaštićeno područje, površina kojom je frikcionni materijal vezan za metalni nosač. Na slici označeno mesto ispod isprekidane linije.

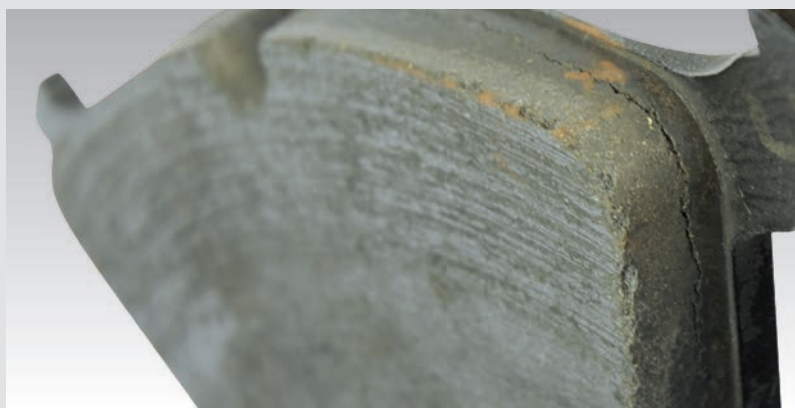
- ▶ Primer kočione pločice koja ima nedopustivo raslojavanje u frikcionom materijalu.

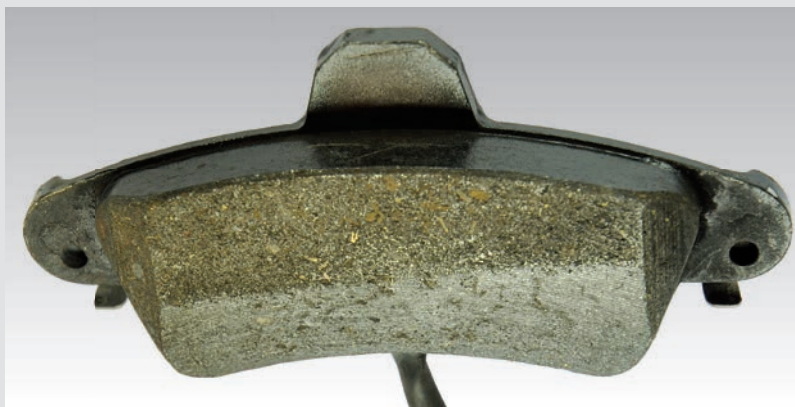
► Obloga sa neadekvatnim naleganjem na disk.

- Istrošen ili oštećen kočioni disk
- Kvar kočnice / kontaminacija
- Nedovoljno opterećenje kočnica
- Pogledaj poglavlje Nepravilnosti kod montaže / Nepravilnosti u procesu proizvodnje

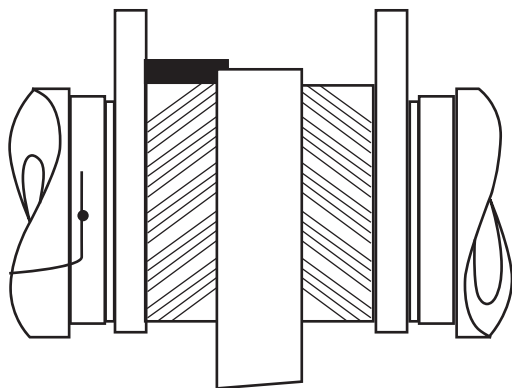
► Oštećenje izazvano lošim vođenjem pločice u čeljustima.

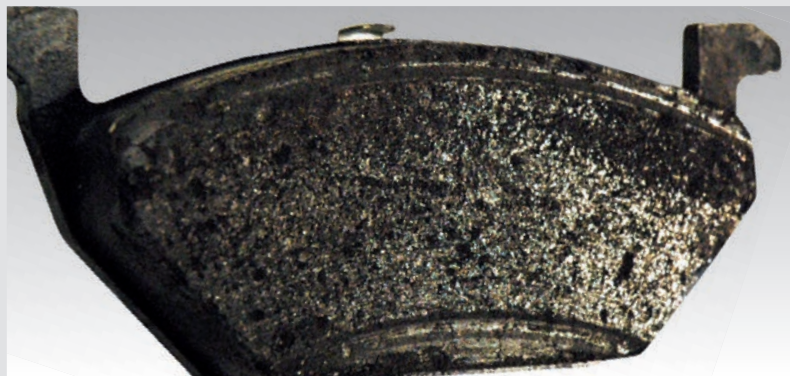
- Destrukcija frikcionog materijala obloge izazvano mestimičnim mehaničkim i termičkim preopterećenjem.

- ▶ Nastaje korištenjem novih kočionih pločica na izrazito izbrazdanom / istrošenom kočionom disku.

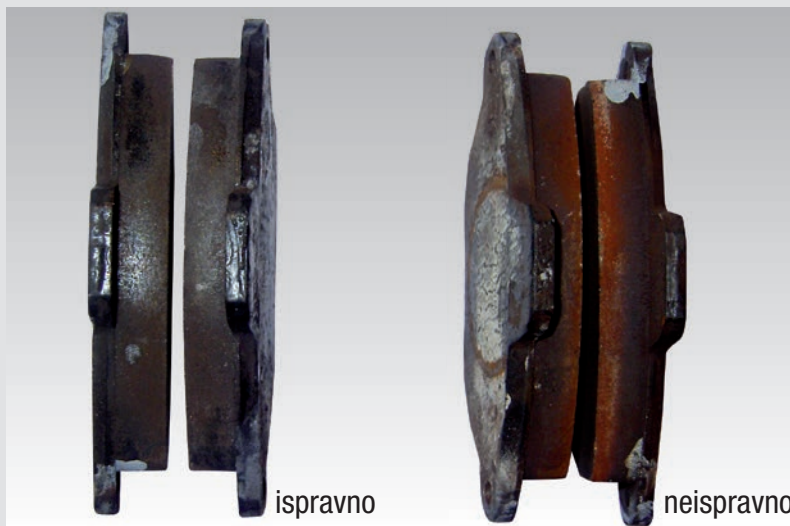
- Nemogućnost dovoljnog odvajanja kočionih pločica od kočionog diska usled neispravnosti kočionog sistema..
- Javlja se na jednom točku ili na celoj osovini.

- ▶ Slika: Visoko termičko opterećenje, na jednoj strani osovine.

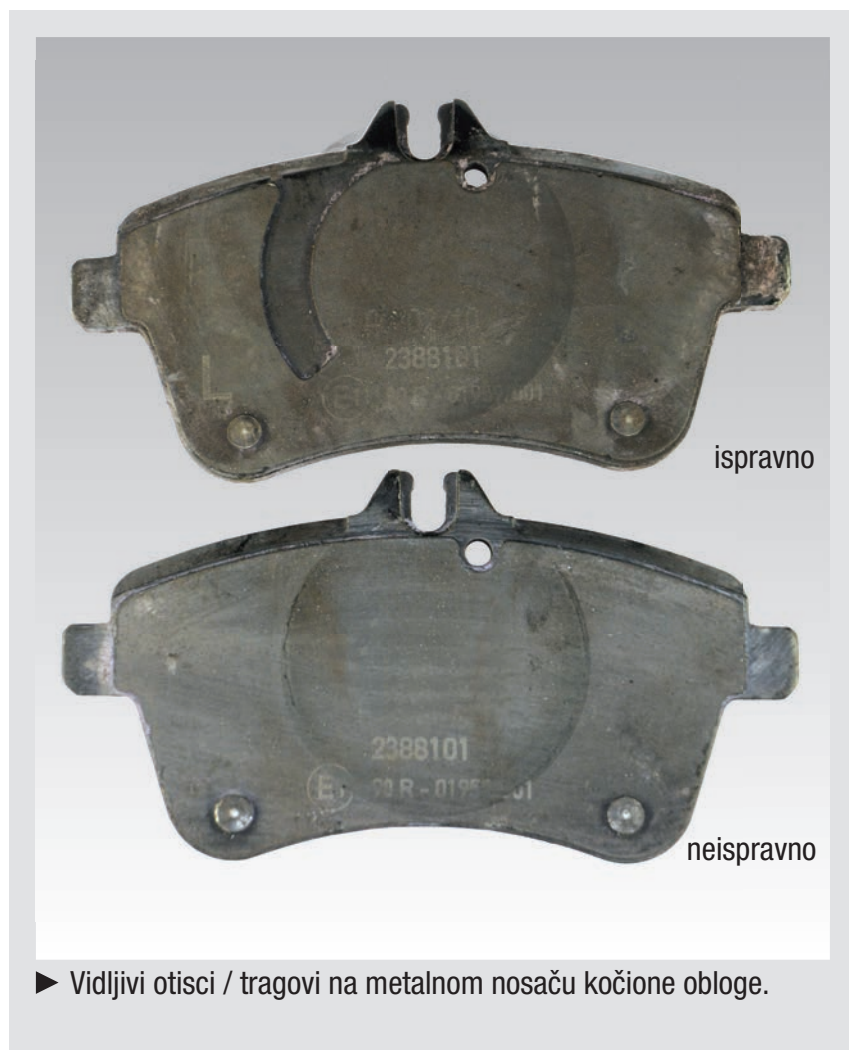
Objašnjenje:
Nepravilna montaža.

► Vidljivi otisci / tragovi na metalnom nosaču kočione obloge.

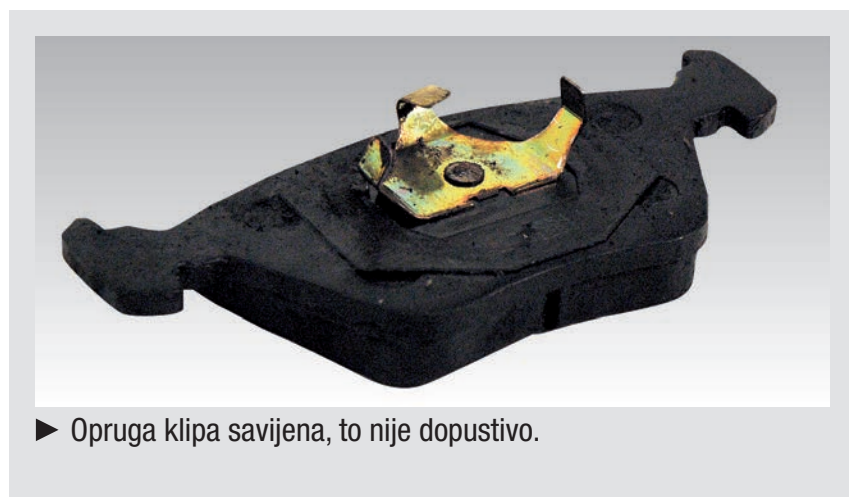
Objašnjenje:
Nepravilno rukovanje pre odnosno tokom montaže.

► Opruga klipa savijena, to nije dopustivo.

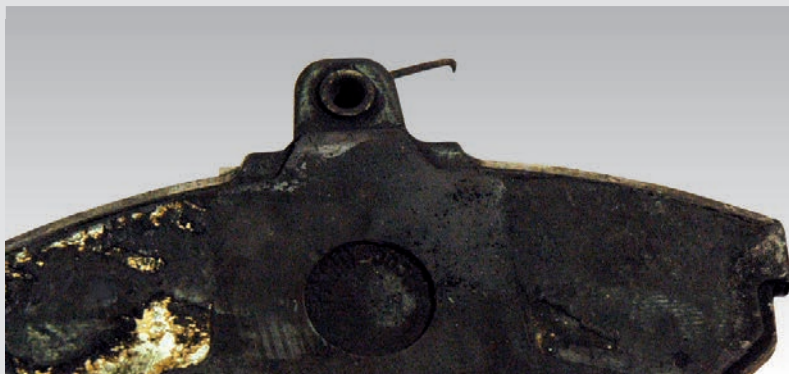
Kočiona pločica nepravilno montirana.

► Opruga za potiskivanje polomljena.

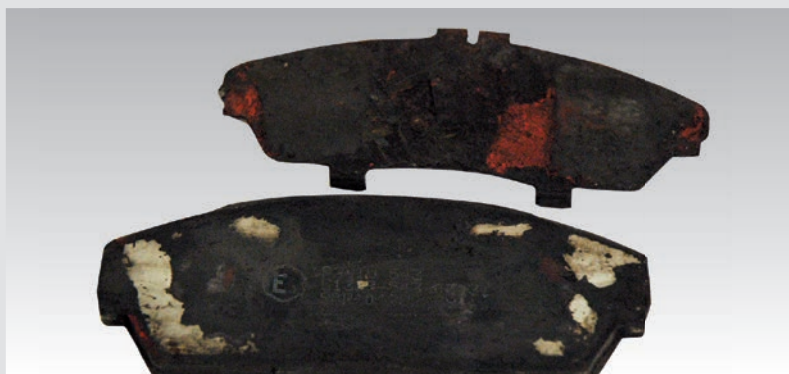
Dodatna oprema je takođe podložna trošenju izazvanom upotrebom, zavisi od modela i tipa i uvek je sastavni deo seta kočionih pločica.

► Istrošene anti-vibracione obloge

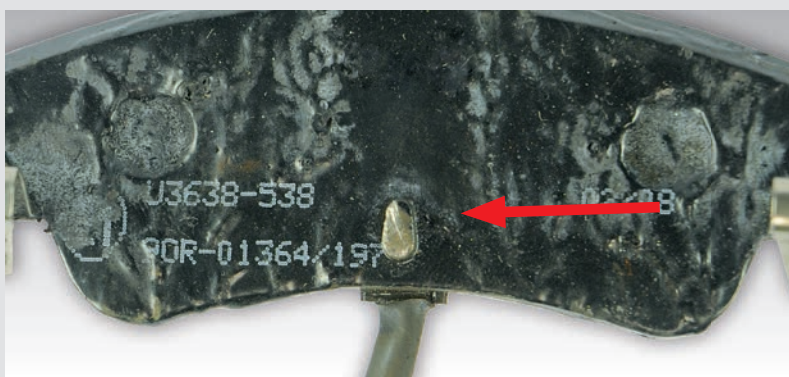
Pločica mora biti ispravno postavljena u kočionij čeljusti da bi se osiguralo optimalno funkcionisanje sistema.

► Otisak klipa na delu pločice koja je pozicionira u čeljustima.

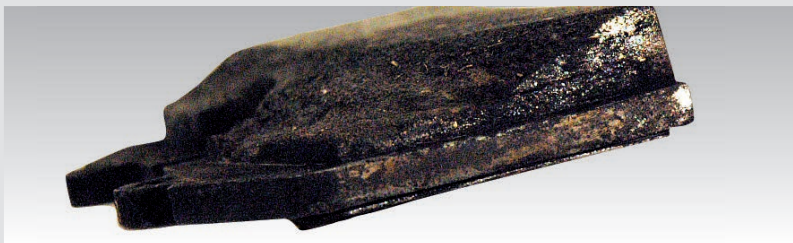
► Očigledno oštećenje izazvano spoljnim uticajem.

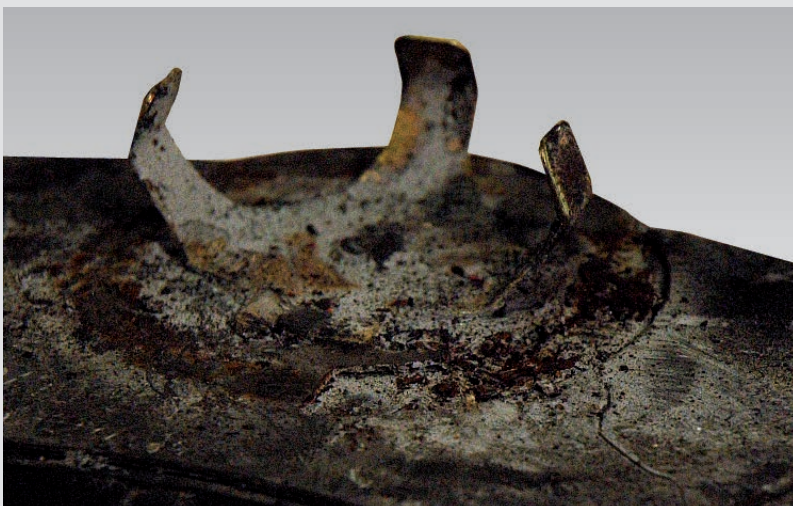
Kočioni kanal nije zaštićen od kontaminacije i korozije. To dovodi do devijacije metalnog nosača obloge.

► Usecanje klipa u prigušni lim, ne funkcioniše usled kontaminacije.

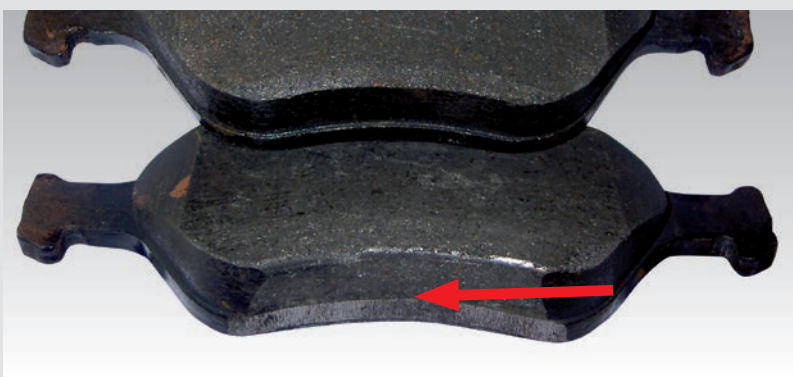
Kućište nije očišćeno od prljavštine i korozije. Prekomerno mazanje mašću.

► Izmenjena geometrija izazvana neodgovarajućom ugradnjom

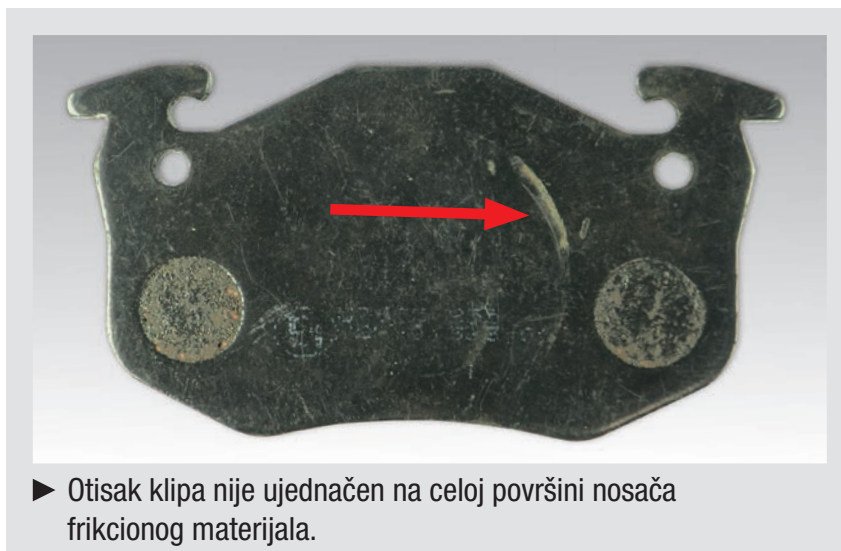
Nepravilno postavljanje kočione pločice u čeljustima.

- ▶ Otisak klipa nije ujednačen na celoj površini nosača frikcionog materijala.

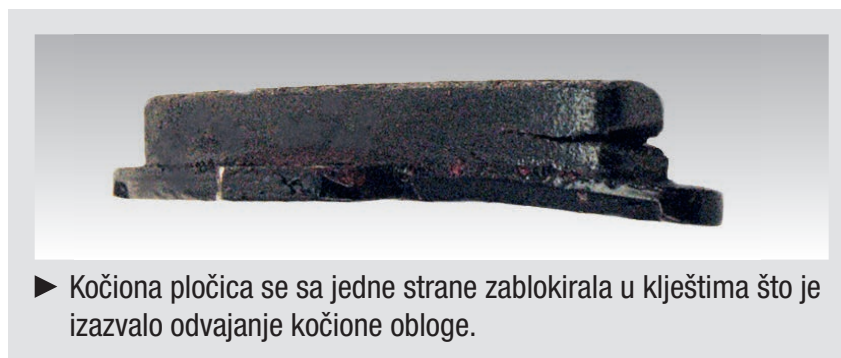
Kontaktna površina nije dobro očišćena i nisu proverena oštećenja, pre ugradnje.

- ▶ Kočiona pločica se sa jedne strane zablokirala u kještima što je izazvalo odvajanje kočione obloge.

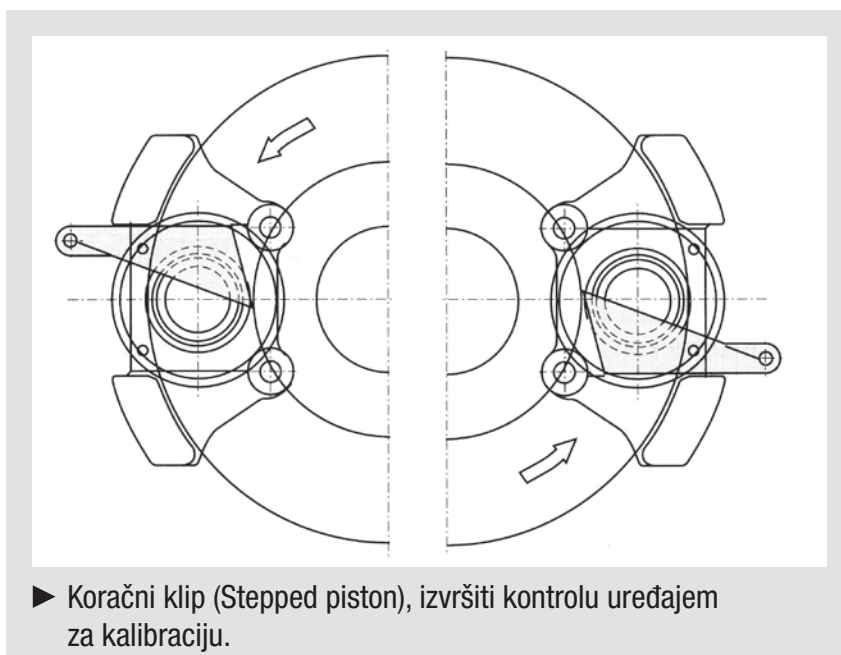
Koračni klip (Stepped piston) pogrešno pozicioniran u čeljustima kočnice.

- ▶ Koračni klip (Stepped piston), izvršiti kontrolu uređajem za kalibraciju.

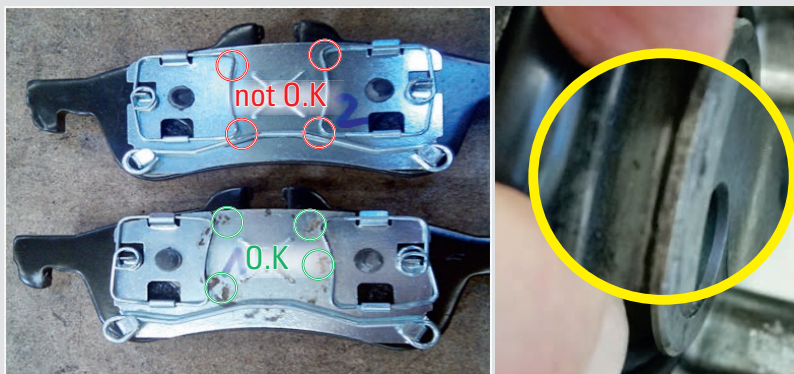
► Naleganje klipa na opruge.

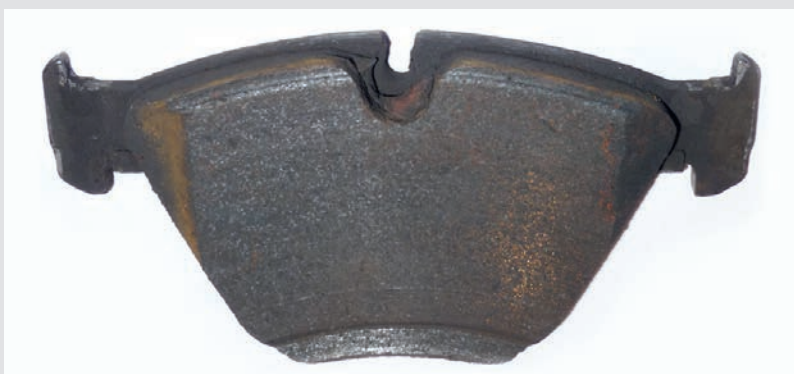
Opruga nije ispravno postavljena na žljeb klipa.

► Neujednačeno trošenje kočione obloge.

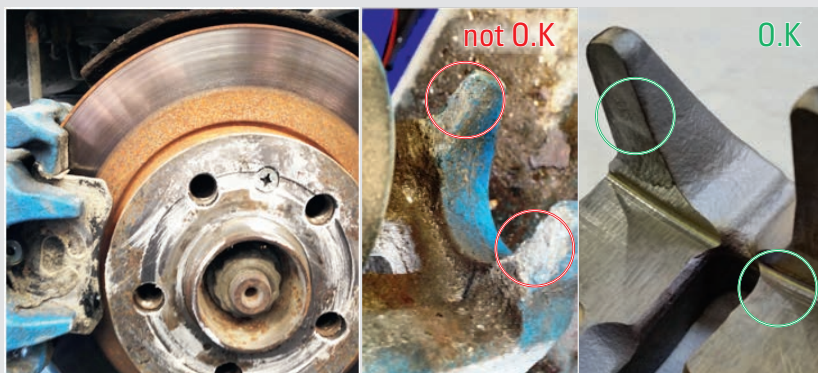
Nepravilno pozicioniranje.

► Neujednačeno trošenje kočionig diska.

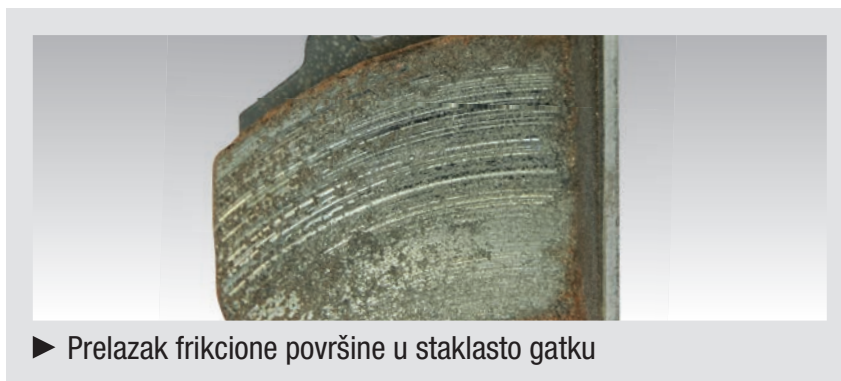
Neadekvatno naleganje pločice na disk, izostalo čišćenje kočione površine na visokim temperaturama usled kočenja.

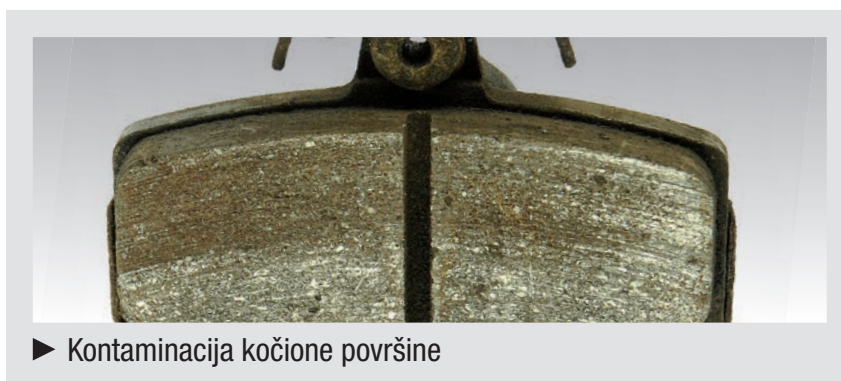
Usled čestog nedostizanja radne temperature kočione površine izostaje samočišćenje što prouzrokuje pojavu nečistoća na istoj npr. korozije, prljavštine, boje ili soli.

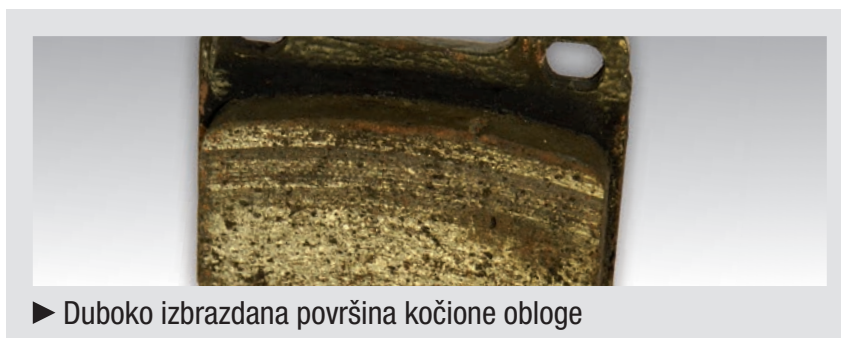
Korišćenje izbrazdanog kočionog diska. Prodiranje prljavštine, soli, korozije i drugih stranih tela na površinu kočione obloge. Neadekvatna homogenost u samom frikcionom materijalu.

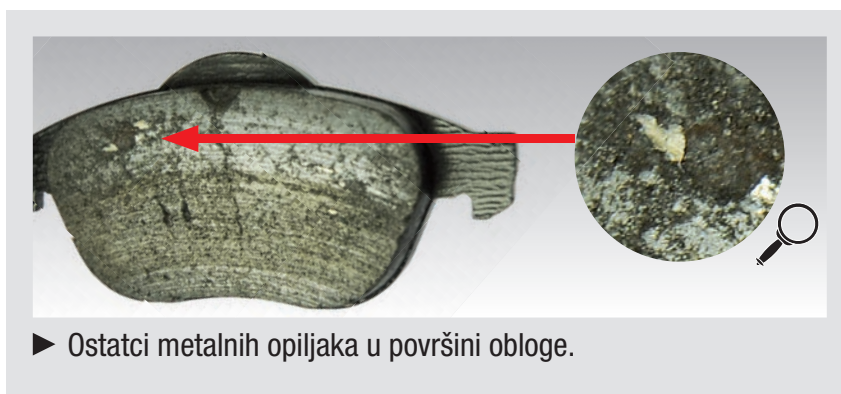
Prelazak materijala sa kočionog diska na kočionu oblogu na osnovu npr. različitog opterećenja, meteoroloških prilika i/ili nekompatibilnosti materijala.

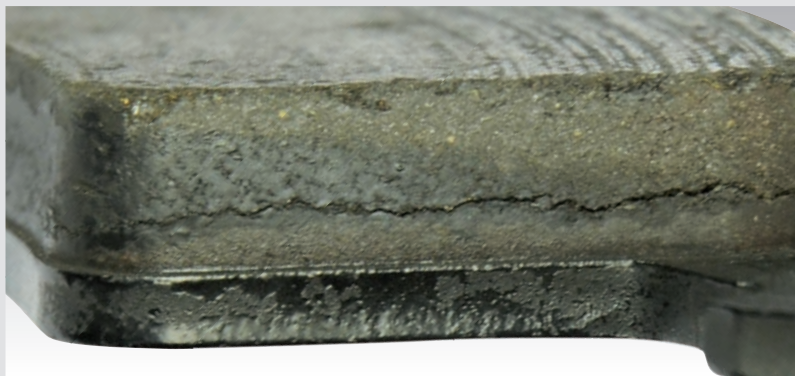
- ▶ Razdvajanje slojeva / pukotine između slojeva na novoj kočionoj oblozi.

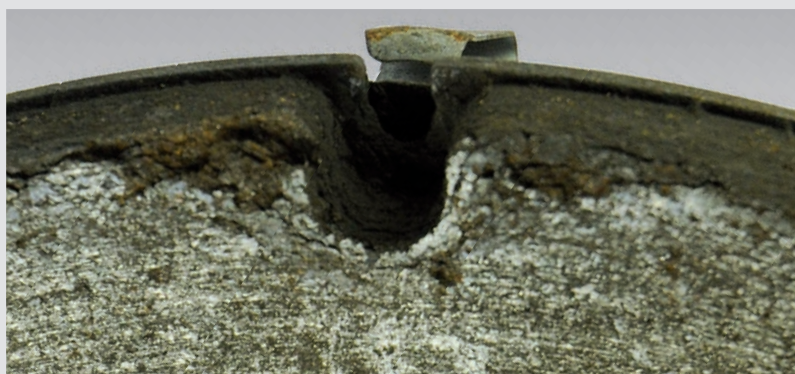
- Pukotine paralelne sa metalnim nosačem obloge nikada nisu dozvoljene.

- ▶ Iskrzana površina, bez vidljivih tragova visoko temperaturnog opterećenje.

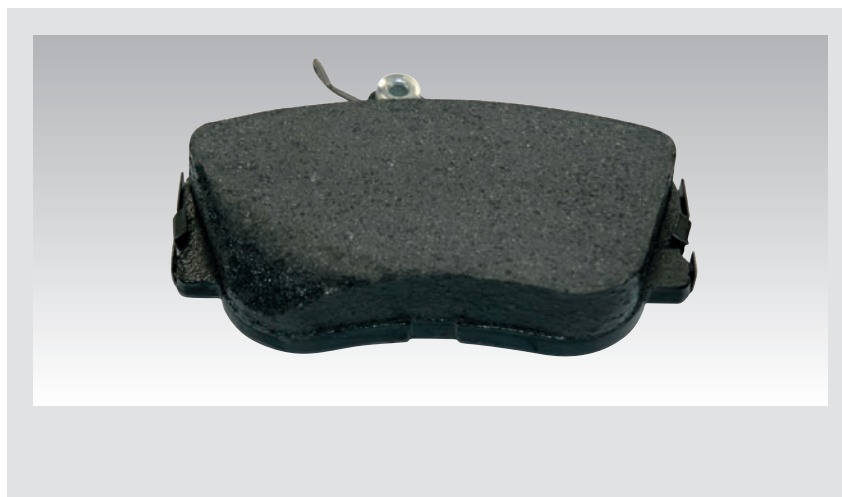
Iskrzane ivice frikcionog materijala

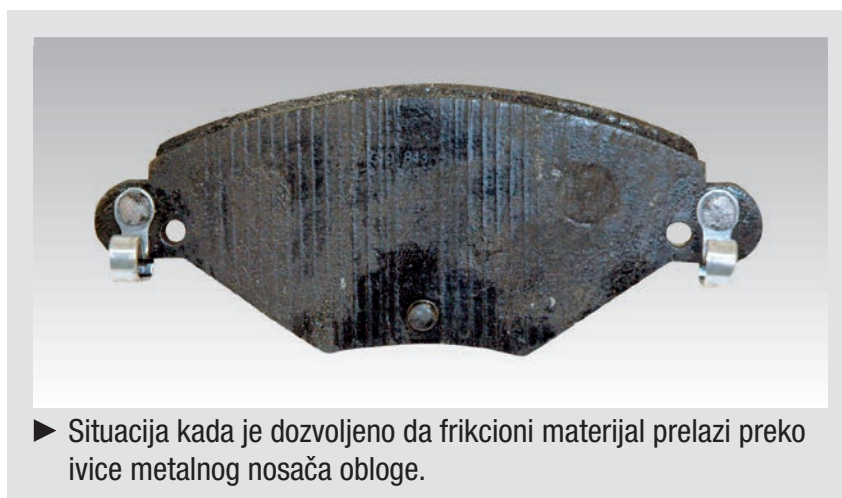
Presovani Frikcioni materijal prelazi preko ivice metalnog nosača u cilju da se u potpunosti iskoristi površina kočionog diska.

- Situacija kada je dozvoljeno da frikcioni materijal prelazi preko ivice metalnog nosača obloge.

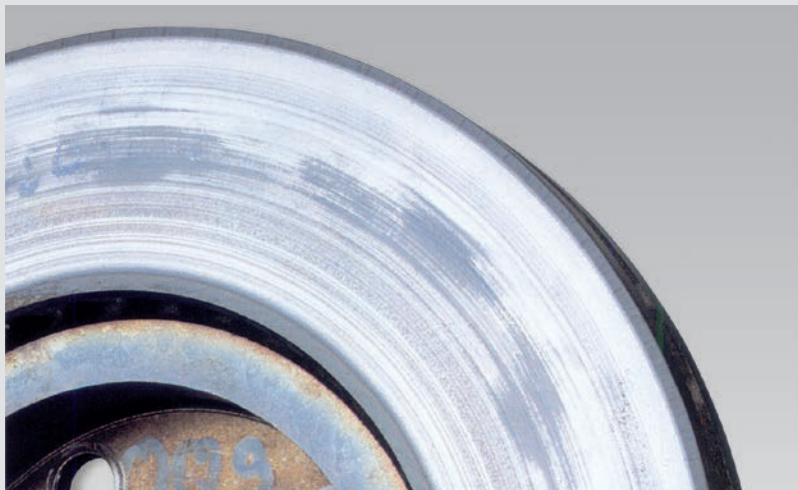
Toplo trešenje

► Lokalno pregrejani kočioni disk sa “mrljama od trešenja”.

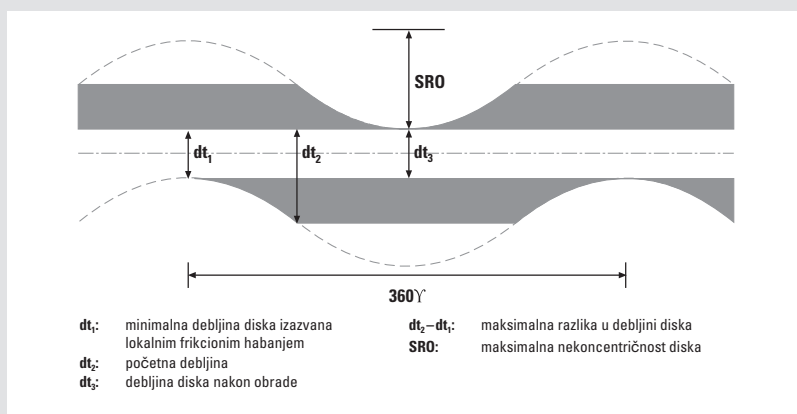
Hladno ribanje

► Razlika u debljini kočionog diska

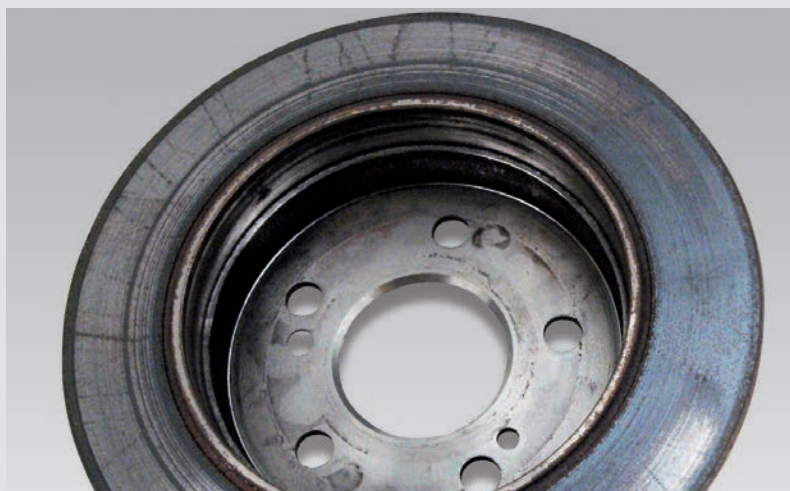
Korozija, nastala uticajem vlage, dejstvom soli ili drugih uticaja okoline.

► Kočioni disk sa mrljama nastalim usled nekorisćenja vozila

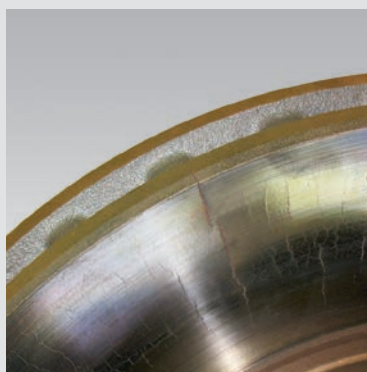
Kočioni disk sa pukotinama

Velika termička i mehanička opterećenja.

► Kočioni disk sa izraženim pukotinama od toplote

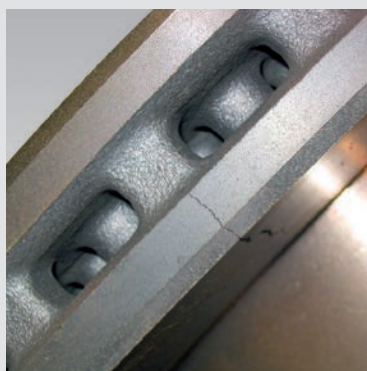
Pojave intenzivnog trešenja koje nastupaju iznenada.

► Pukotine u kočionom disku

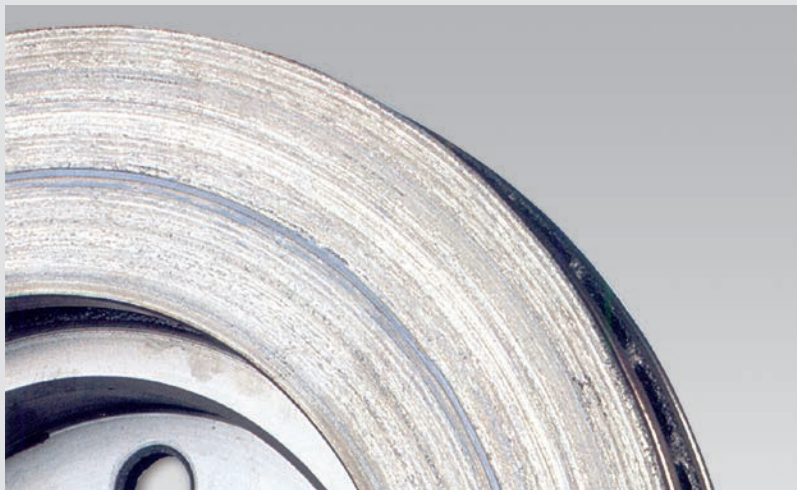
Izbrazdani kočioni disk

► Kočioni disk sa brazdama

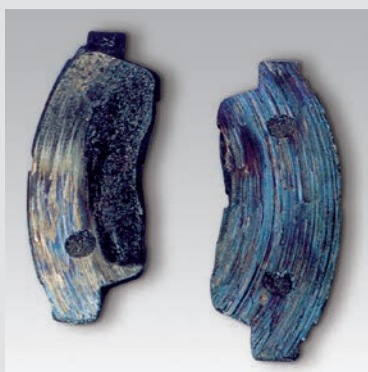
Potpuno istrošene obloge kočionih pločica

► Frikcioni materijal istrošen skroz do metalnog nosača

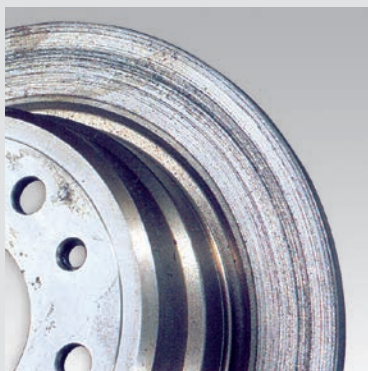
Nije blagovremeno izvršena zamena kočionih pločica.

► Kočioni diskovi oštećeni istrošenim frikcionim materijalom

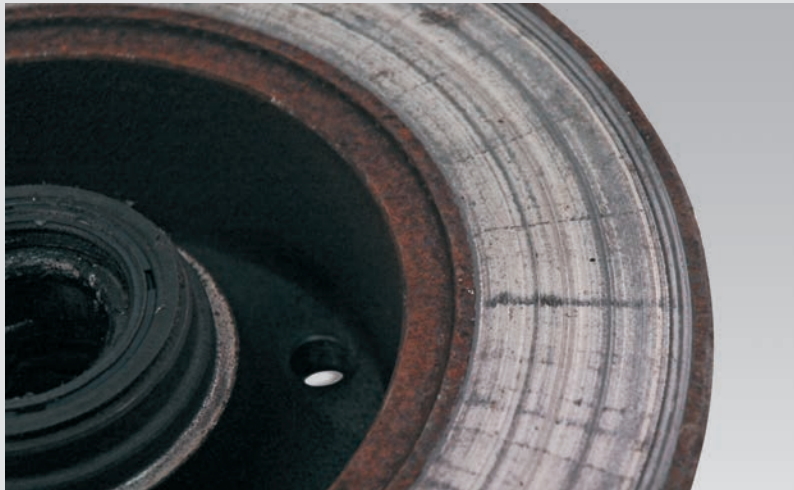
Korodirani kočioni diskovi

► Korodirani kočioni disk

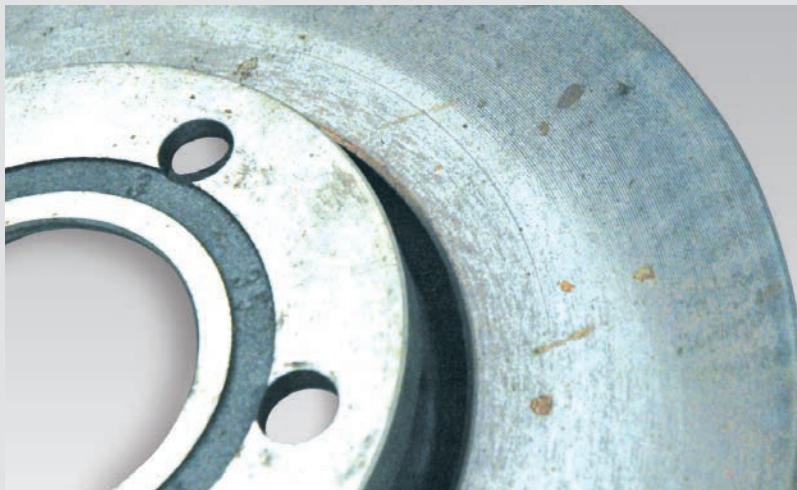
Različita debljina frikcionog prstena

Maksimalno dopuštena razlika po frikcionom prstenu 0,5 mm.

► Razlika u debljini

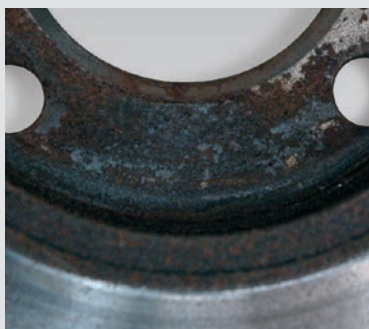
Intenzivno prodiranje korozije na površini naleganja diska na glavčinu

Nedopustiva horizontalna odstupanje nekoncentričnost izaziva nastanak razlika u debljini i do hladnog trešenja.

► Intenzivno prodiranje korozije

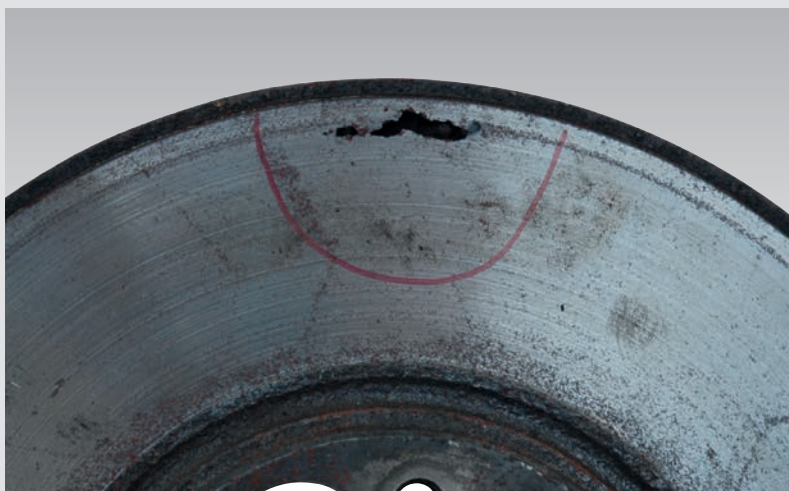
Smanjenje čvrstoće materijala

► Šteta od šupljine u livu

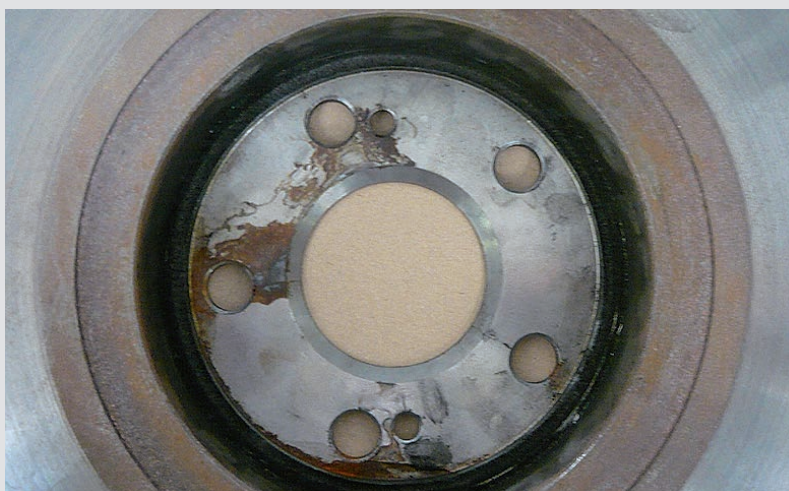
► Pukotine u predelu kape kočionog diska
