TEXTAR
BRAKE TECHNOLOGY

Procenjivanje grešaka nastalih prilikom proizvodnje, montaže i upotrebe kočionih pločica i kočionih diskova.

Tehničke informacije

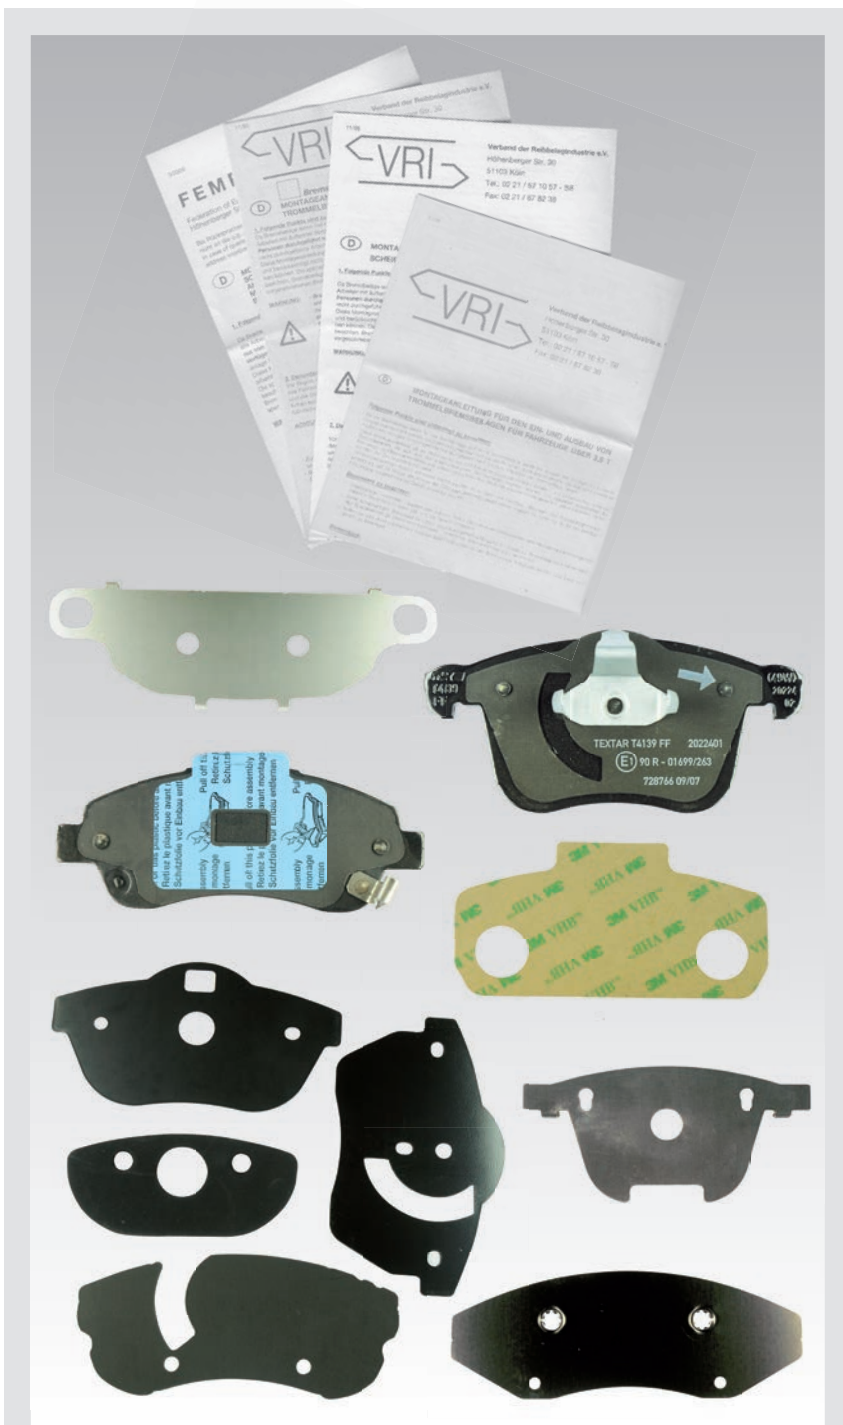
Posebna uputstva za montažu koja podrazumevaju različite sekundarne mere moraju se ispoštovati radi sprečavanja zvukova, fenomena trešenja, pukotina na diskovima i neravnomernog trošenja frikcionih površina.

► Specijalna uputstva za montažu, različite sekundarne mere.

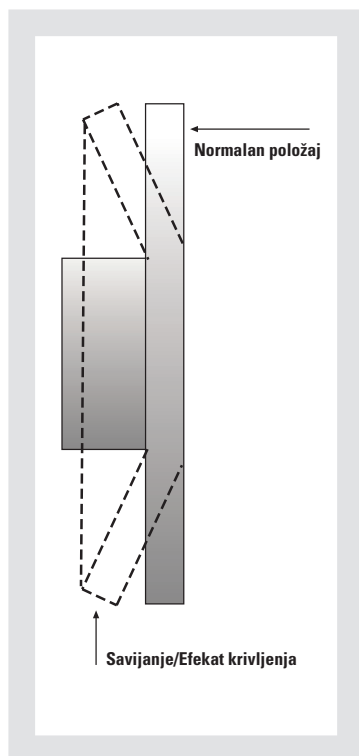
Intenzitet ovih pojava zavisi od intenziteta samog kočenja. Toplo trešenje često se može indentifikovati ma „mrlje“ na kočionoj površini samog diska. Nastale su u samom procesu kočenja usled lokalnog pregrevanja koje rezultira transferom frikcionog materijala sa kočione pločice na kočioni disk i/ili trajnom promenom u strukturi materijala samog diska. Naneti frikcioni materijal na disk skida se prilikom normalnog kočenja, ali promene u strukturi diska – formirane mrlja od martenzita koji ima veću tvrdoću od materijala od kojeg je napravljen kočioni disk mogu se ukloniti samo mašinskom obradom. Pri mašinskoj obradi diska na kome se nalaze mrlje od martenzita, neophodno je je u potpunosti ukloniti ta mesta povećane tvrdoće. Da bi se umanjio rizik dobro je izvršiti zamenu takvog diska novim.

Fenomen **formiranja mrlja** nastaje lokalnim pregrevanjem, prouzrokovan je nizom faktora:

- Pod određenim okolnostima disk može da se izobliči usled naglog kočenja. Ova pojava može da rezultira trajnom deformacijom diska.
- Debljina diska je ispod minimalne vrednosti (pogledaj preporuku proizvođača) što utiče na smanjenje sposobnosti akumuliranja toplote i njenog odvođenja.
- Obloge kočionih pločica **previše su potrošene** i imaju **nedovoljan kočioni efekat**.
- Kočioni diskovi ne zadovoljavaju specifikaciju proizvođača koja se odnosi na kvalitet materijal i tolerancije.
- Montirane kočione pločice su neadekvatnog kvaliteta u smislu zahteva proizvođača ili uporednih standarda kvaliteta.
- Kočioni sistem ne funkcioniše korektno usled različitih faktora

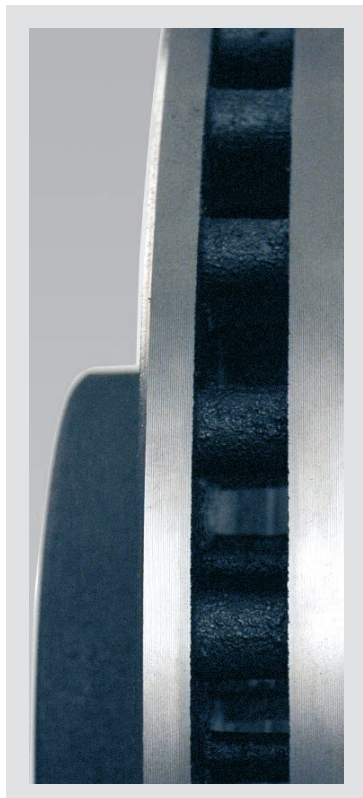
Dizajniran sa različitom debljinom frikcionih ploča zbog različite apsorpcije temperature.

Maksimalno dopuštena razlika po frikcionom prstenu 0,5 mm.

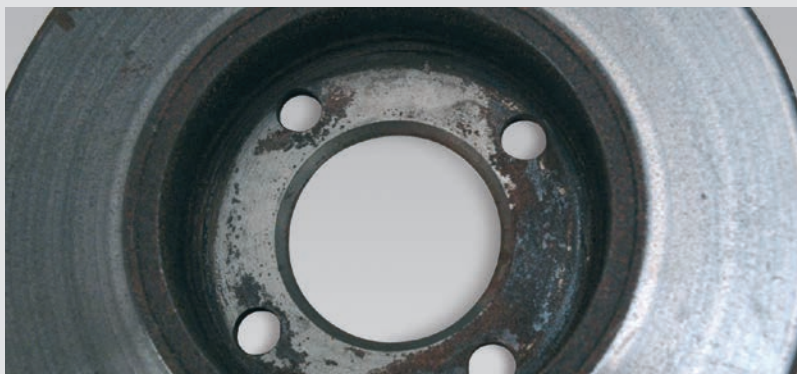
Hladno trešenje

Intenzivno prodiranje korozije na površini naleganja diska na glavčinu

Neadekvatno očišćena glavčina pre montaže diska, loš kontakt diska i glavčine usled nečistoća.
